Långtidseffekt av Nollvisionsslingan i Trollhättan

-trafikanbeteenden med fokus på barn och äldre

Forskningsprojekt Långtidseffekt av Nollvisionsslingan i Trollhättan (02:23627) finansierat av Skyltfonden

Institutionen för samhällsbyggnad
Avdelningen för trafikteknik

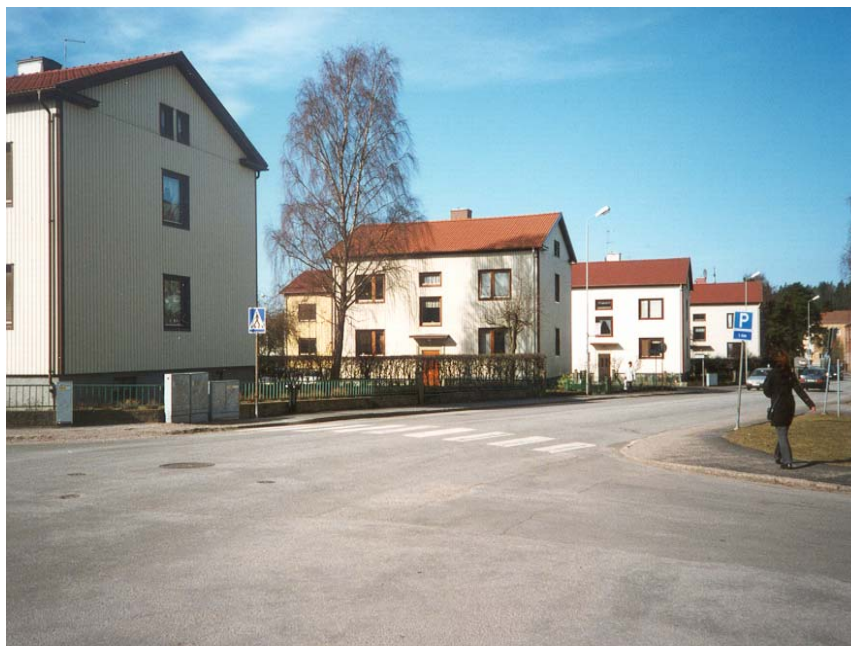
Figur 2 Hörngatan/Klintvägen före ombyggnaden (korsning 1).

Utformningen av de två försökskorsningarna före och efter ombyggnad framgår av figur 2, 3, 4 och 5. Före ombyggnad var övergångsställena markerade med vita zebra­markeringar. Efter ombyggnaden låg båda försökskorsningarna i ett 30 km/h -område.

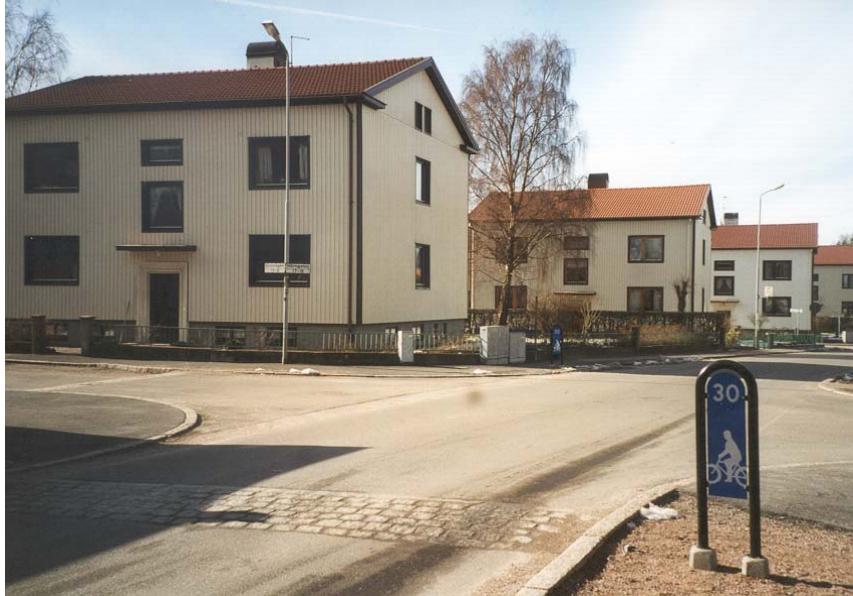
Figur 3 Hörngatan/Klintvägen efter ombyggnaden (korsning 1).

I korsningen mellan Hörngatan och Klintvägen har korsningsytan upphöjts, zebromarkeringarna har tagits bort och gångpassager har markerats efter ombyggnaden. I passagen på Hjortmossegatan vid VIVO ersattes övergångsstället av en upphöjd gångpassage, se figur 5.

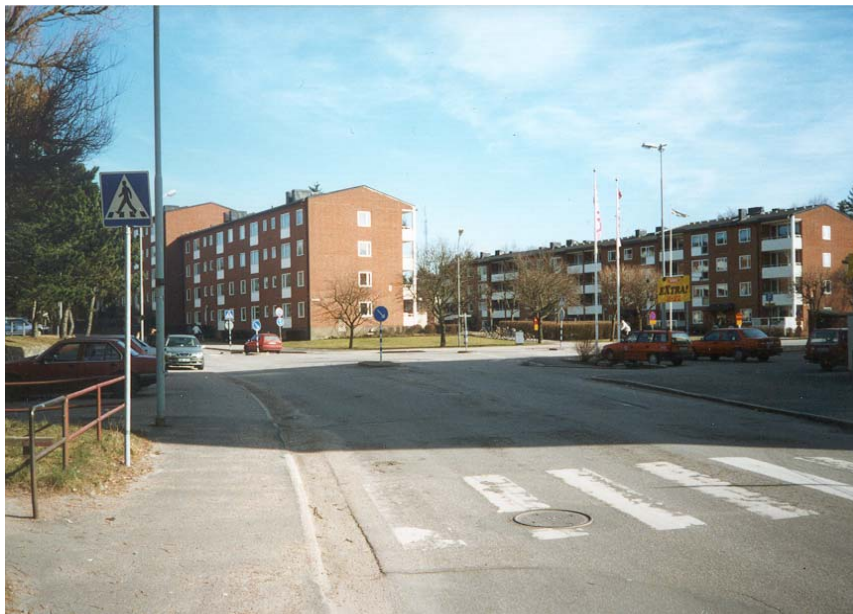
Figur 4 Övergångsstället över Hjortmossegatan vid VIVO före ombyggnaden (korsning 2).

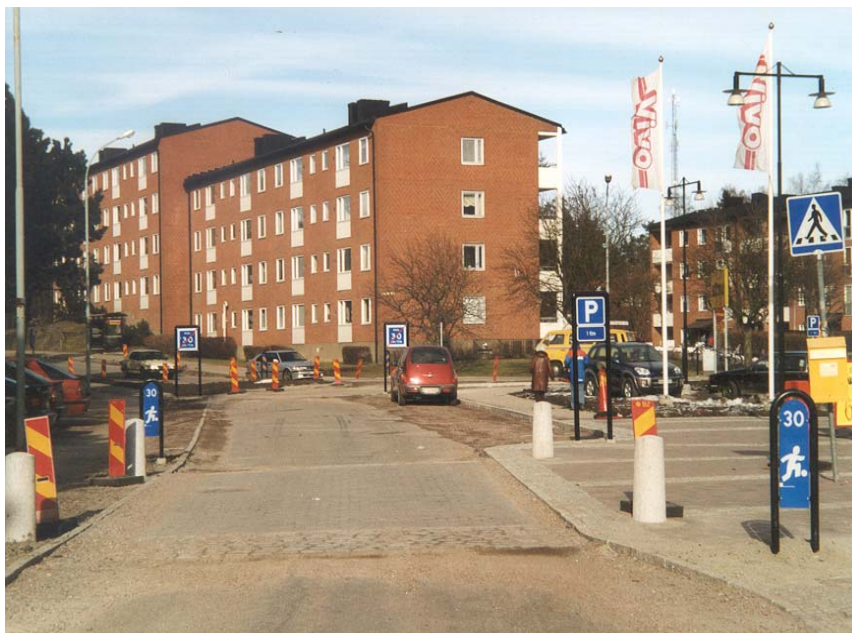
Figur 5. Gångpassagen över Hjortmossegatan vid VIVO efter ombyggnaden (korsning 2).
